jueves, 12 de noviembre de 2020

REVISIÓN DE LOS POZOS DE REGISTRO DE LA RED DE SANEAMIENTO CON LOS TÉCNICOS DE GIAHSA Y DEL SERVICIO DE CARRETERAS DE LA JUNTA DE ANDALUCÍA

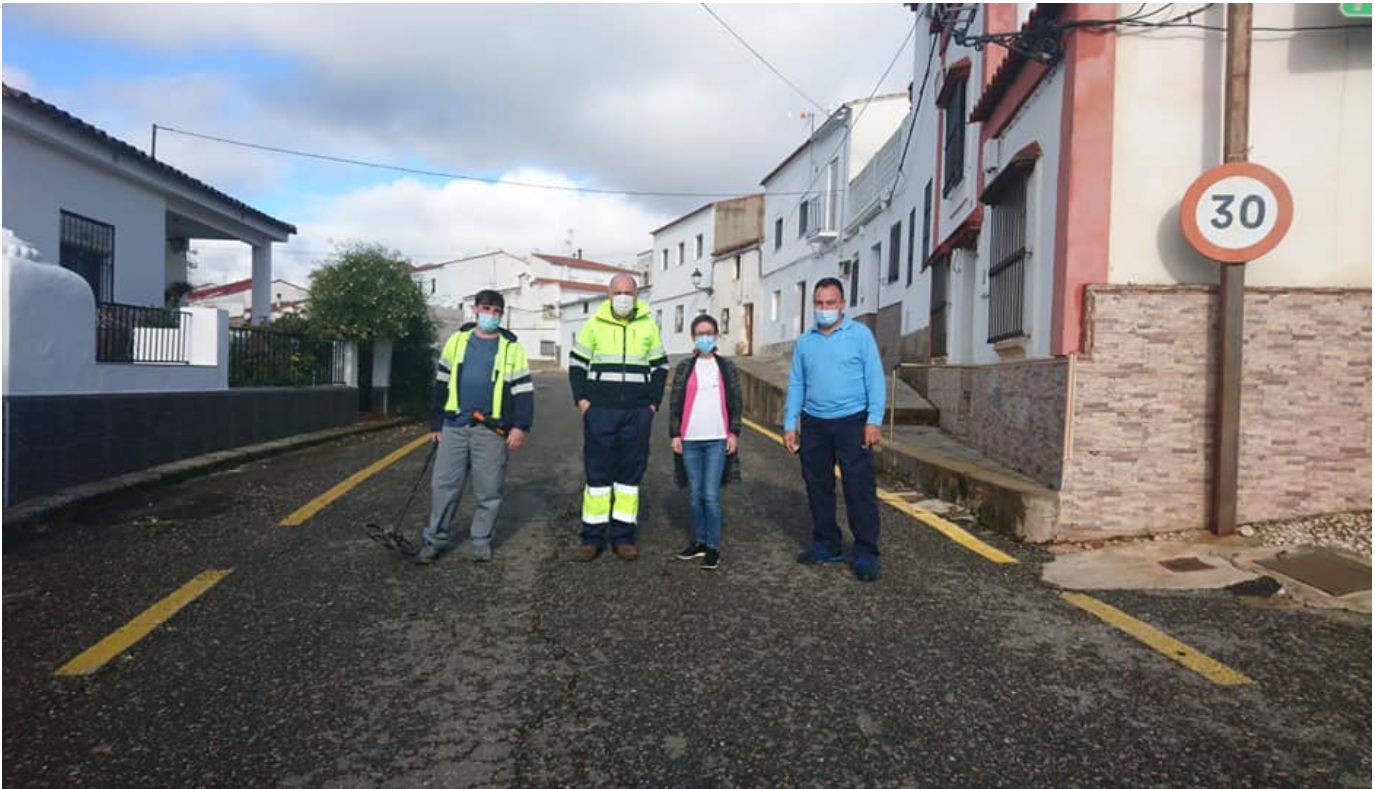
Tras la revisión realizada por los técnicos de GIAHSA éstos detectaron que había varios pozos de registro tapados por el reasfaltado de la vía. Dado que la travesía es una carretera competencia de la Junta de Andalucía le trasladamos a ellos la incidencia. El 30/10/2020 un técnico del Servicio de Carreteras vino a comprobar los pozos, y el pasado lunes hicimos una visita conjunta con los técnicos de GIAHSA y Carreteras. Cada entidad, dentro de sus competencias, asumirá en los próximos días diversas tareas respecto a las tapas de los pozos, para que estén en perfecto estado.

En cualquier caso tras las tareas realizadas por GIAHSA se comprueba que los pozos están en buen estado, limpios, y sin ningún atasco. Entienden que las inundaciones se deben al nivel en el que están las viviendas afectadas, y al hecho de tratarse de lluvias torrenciales, generando un caudal especialmente importante en esa zona baja, imposible de asumir por la red.
